MM No.10-2018 concernente la richiesta di un credito di CHF 55'000.00 da destinare al rifacimento del muro di sostegno per l'accesso alla "Madonna della Cintura"

Maroggia, 24 ottobre 2018

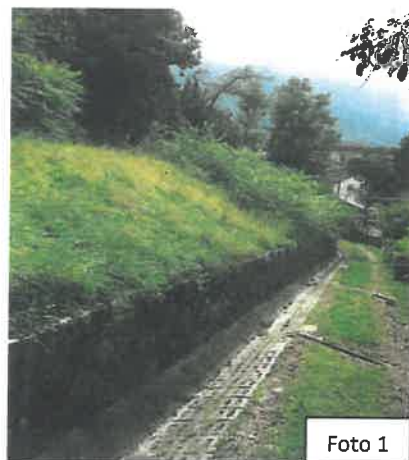
Foto 1

Il muro di sostegno della strada che porta alla Madonna della Cintura è considerato un manufatto pregiato e ha la funzione di contenere il terrapieno soprastante (foto 1 e 2).

Lungo un fronte di circa 15 m (cfr. allegato doc. 01), il muro "spancia" notevolmente e le relative norme di sicurezza non sono più garantite (ribaltamento, scivolamento e/o rottura a flessione). Vi è il rischio concreto che nel caso di forti piogge il muro potrebbe anche in parte cedere in modo improvviso.

Trattandosi di un muro di sostegno a gravità, l'intervento necessario consiste nella demolizione e ricostruzione, utilizzando le medesime pietre, allargando la sezione e creando una fondazione. Viene stimato l'intervento per un fronte di 15m e un'altezza media di ca. 2.2 m.
